エラー表示ランプが点灯したら

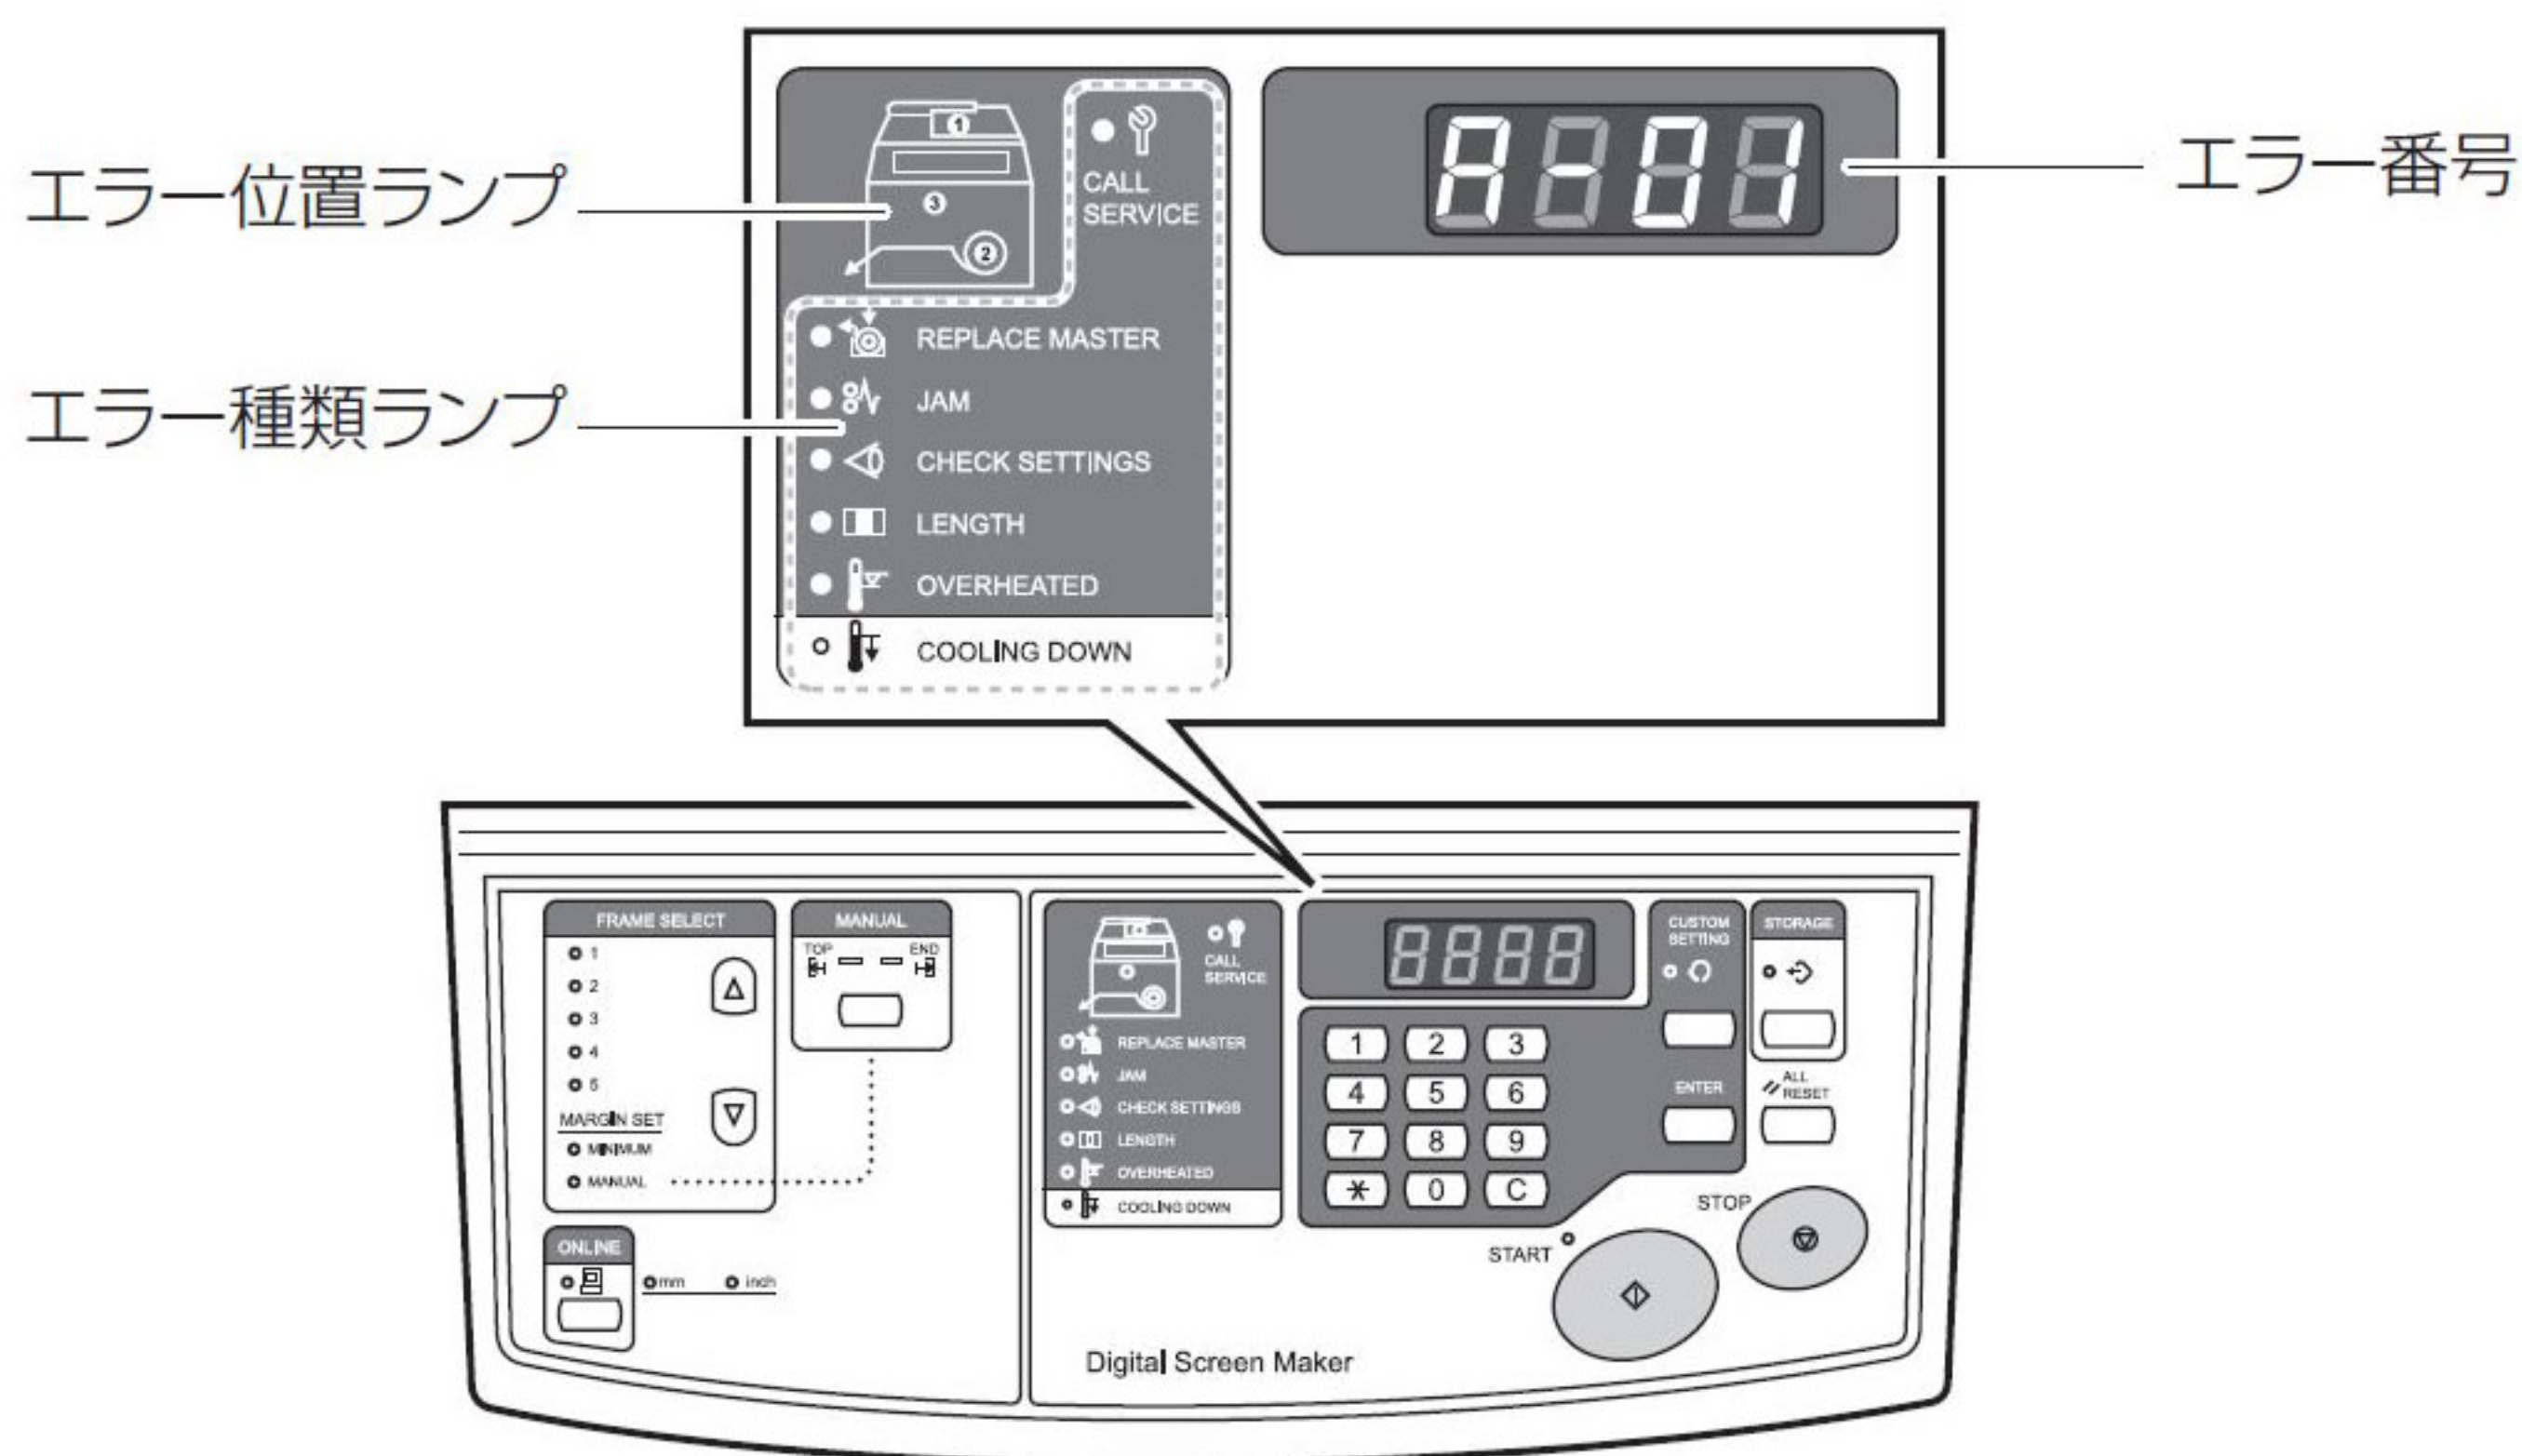
本機に不具合が発生するとエラー位置ランプとエラー種類ランプが点灯または点滅して、ディスプレイにエラー番号が表示されます。ランプの表示とエラー番号から、不具合の内容と対処方法を確認してください。

● 点灯 ● 点滅 ○ 消灯

エラー位置ランプ/ エラー種類ランプ	エラー番号	エラー内容	対処方法
 	A-01	マスターが正しく送られていません。	マスターを取り出し、正しくセットし直してください。 ▶参照「マスターをセットする」22 ページ
	A-17	マスターが正しくカットされていません。	マスターをカットしてください。 ▶参照「「故障かな？」と思ったら」(マスターがカットされない) 67 ページ
 	A-34	マスターがつまりました。	マスターを取り出し、正しくセットし直してください。 ▶参照「マスターをセットする」22 ページ
 	なし	マスターが無くなりました。	製版ユニットカバーを開いて、新しいマスターをセットしてください。 ▶参照「マスターをセットする」22 ページ

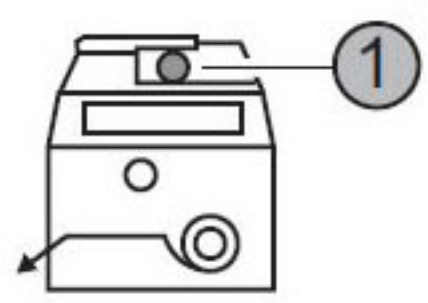
CHECK SETTINGS	なし	製版ユニットカバーが開いています。	製版ユニットカバーをしっかりと閉じてください。

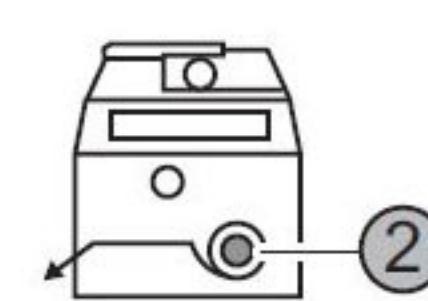
CHECK SETTINGS	なし	マスターがセットされていないか、正しくセットされていません。	マスターの先端をマスターガイドの下に止まるまで差し込み、製版ユニットカバーをしっかりと閉じてください。 マスターがしわになっていたり、斜めに切れていたりするときは、先端をまっすぐに切ってからセットしてください。 ▶参照「マスターをセットする」22 ページ

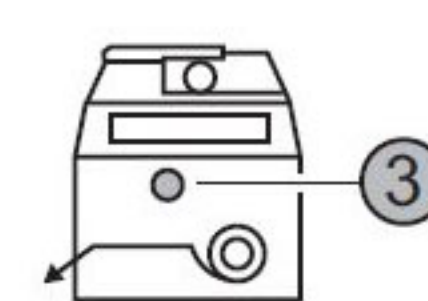
CHECK SETTINGS	なし	製版ユニットが閉まっています。	製版ユニットをしっかりと閉じてください。 ▶参照「マスターをセットする」22 ページ

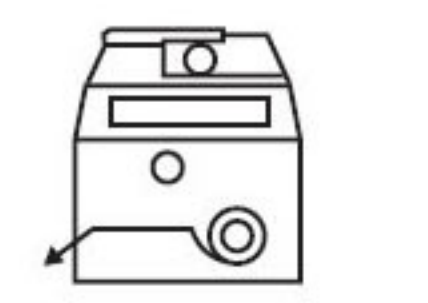
CHECK SETTINGS	b-32、b-33	RISO Network Card (オプション) のエラーです。	<ALL RESET> キーを押してください。 エラーが解除されない場合は、お買い上げの販売会社にご連絡ください。

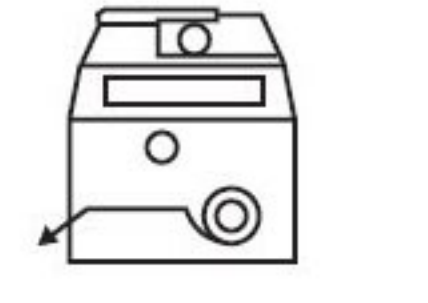
LENGTH	L-01	余白量が不足しています。	次の対処を行ってください。 1. <ALL RESET> キーを押してエラーを解除する 2. <FRAME SELECTION> キーでフレームを選択し直す

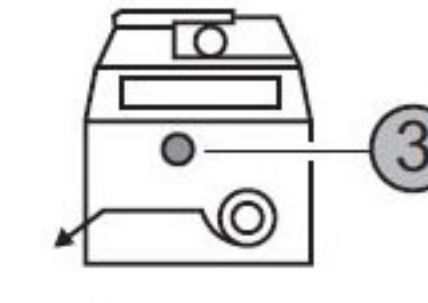
OVERHEATED COOLING DOWN	P-90	サーマルヘッドのオーバーヒートです。	<ALL RESET> キーを押してエラーを解除してください。ランプが点滅から消灯に変わります。 <COOLING DOWN> ランプが点灯してクールダウン動作を開始します。<COOLING DOWN> ランプが消灯すると、製版が再開できるようになります。

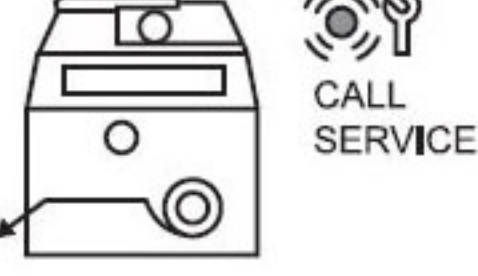
P-XX	サービスコールエラーが発生しました。	次のいずれかの方法をおためしてください。 <ul style="list-style-type: none"> ・ <ALL RESET> キーを押してエラーを解除する ・ 本機の電源を入れ直す それでも本機が動作しない場合は、お買い上げの販売会社にご連絡ください。

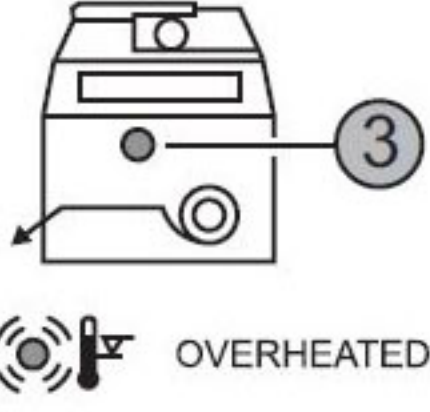
F-34	画像率オーバーです。 製版の途中でオーバーヒートする可能性があります。 ▶参照「画像率と製版長さについて」46 ページ	<ul style="list-style-type: none"> ■ 製版を続けるとき <START> キーを押してください。 ■ 製版を中止するとき 次の対処を行ってください。 <ol style="list-style-type: none"> 1. <ALL RESET> キーを押してエラーを解除する 2. <ONLINE> キーを押してオフラインにし、製版待ちデータを削除する 3. もう一度、<ONLINE> キーを押してオンラインに戻す

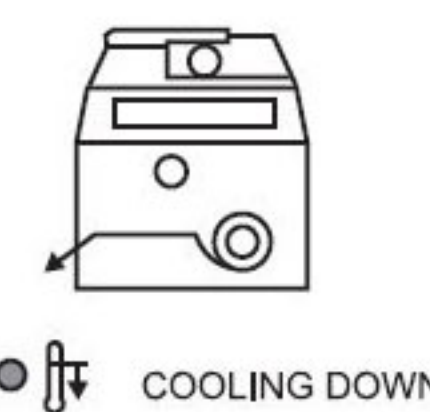
なし	サーマルヘッドが高温になりました。	サーマルヘッドのクールダウン中です。 <COOLING DOWN> ランプが消灯すると、次の製版が開始できるようになります。
